# MONTJUÏC

# NOU BARRIS

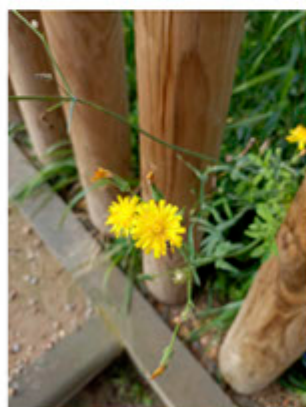
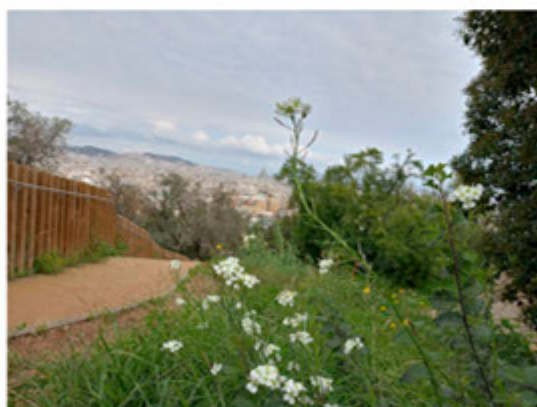
## 2. Camí de baixada del camp de la Satalia

| | Factors de degradació | excrements de gos | erosió, terreny degradat | | | |

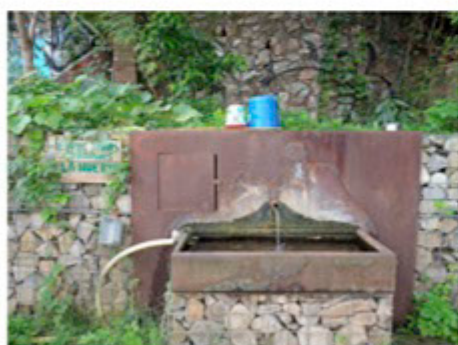
### 4. Horts de la Font Trobada

Aquests horts són fruit de la lluita veïnal. El seu objectiu és doble: facilitar l'accés a la producció d'aliments per persones en situació precària i també facilitar el contacte amb la natura pel veïnat proper a través de la pràctica agrícola. La presència de rates fa difícil l'accés per infants.

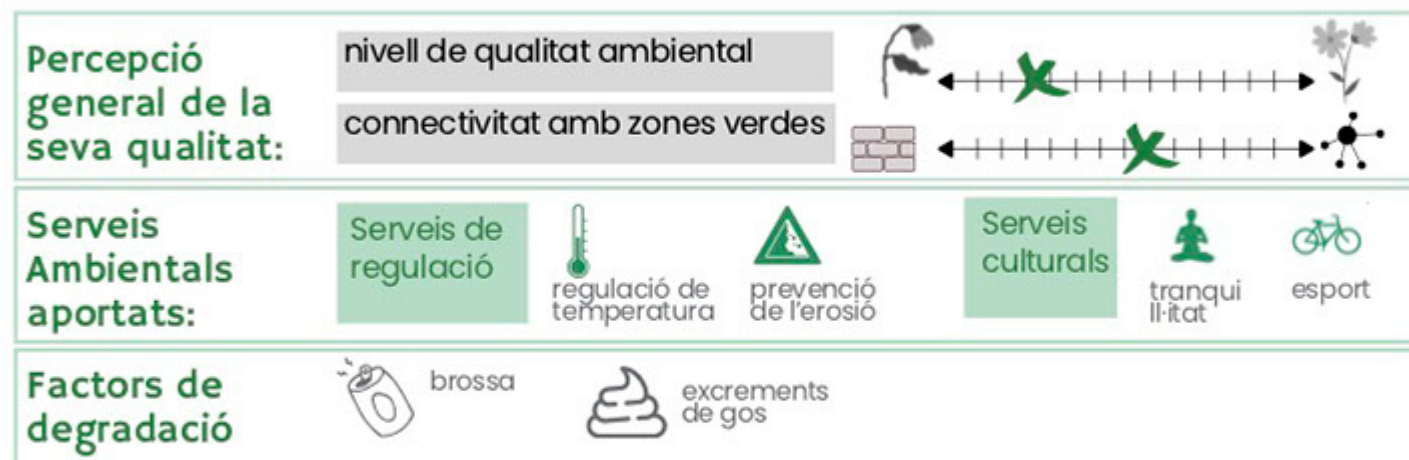
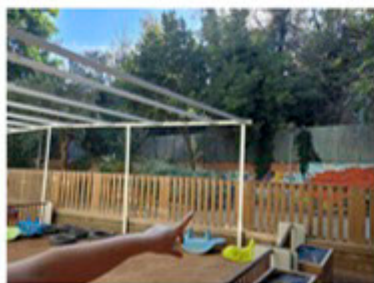
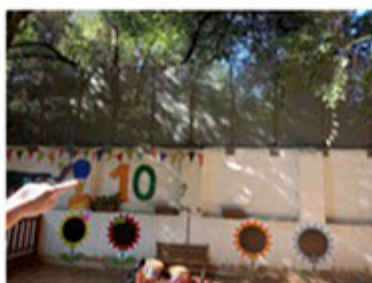
## 5. Pla del camp de Futbol Satalia, cap a l'escola Poble Sec

Des d'aquí s'observa l'espai que separa l'escola dels horts comunitaris. Es valora com a espai amb manca de gestió, protecció i neteja. Genera perillositat de cara als infants. Exemples concrets: vidres trencats, restes de fogueres, xeringues, ...

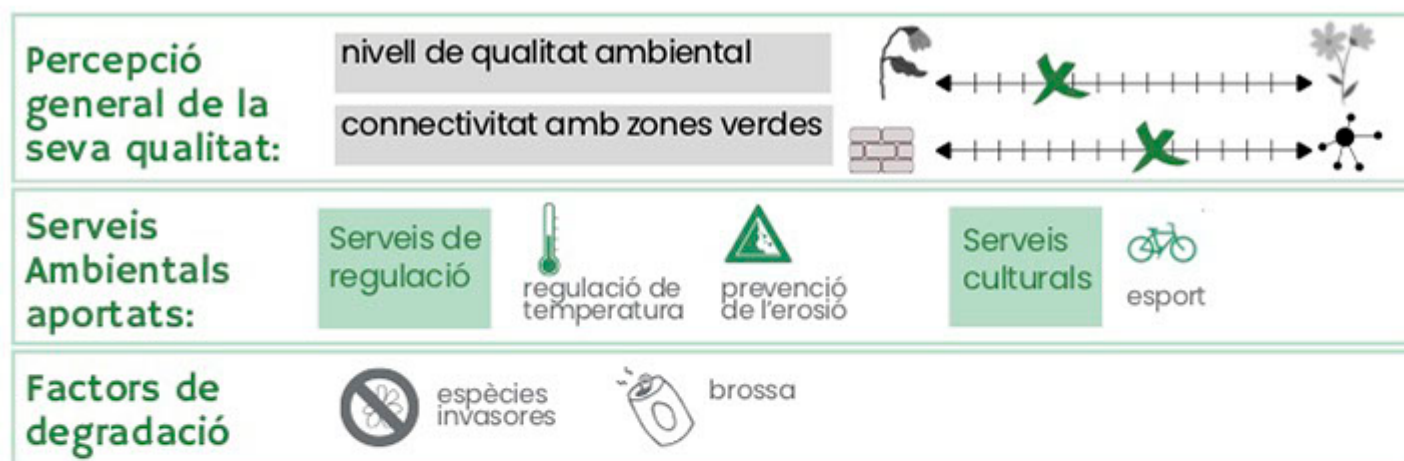
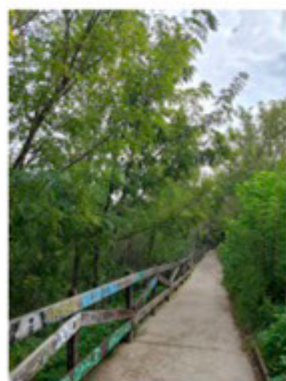
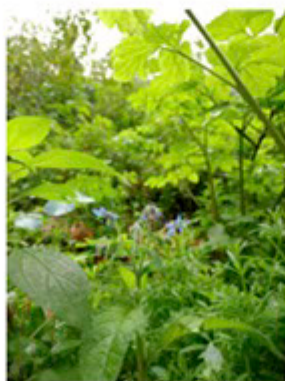
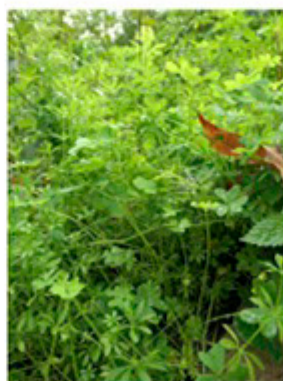
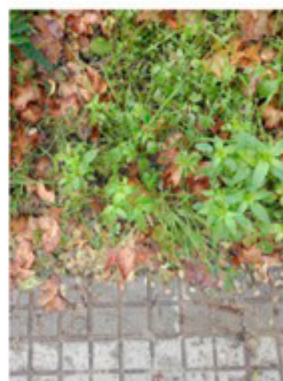
## 6. rampa cap al Passeig de l'exposició

Aquesta baixada suposa l'accés als espais naturals des del barri. Aglomera moltes espècies invasores i deixalles, segurament per ser zona de pas molt propera a l'espai urbà.

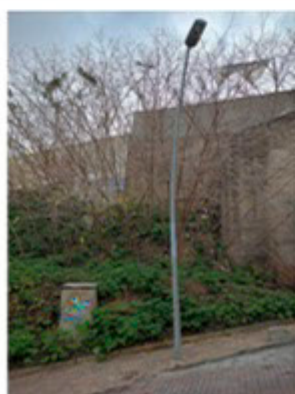
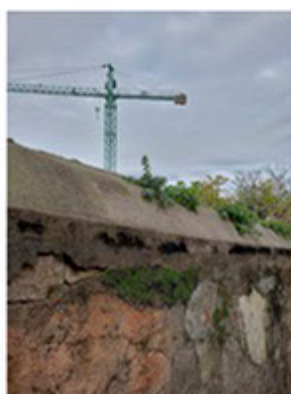
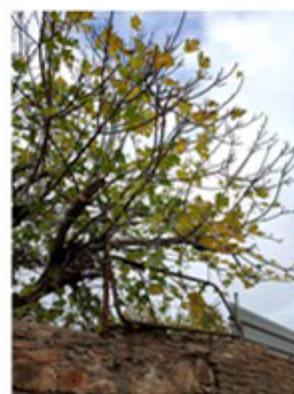
## 7. Carrer del Camí Antic de València, cantonada amb el carrer Margarit

Es tracta d'una zona amb murs històrics i espais d'hort urbans que s'estan perdent per noves construccions.

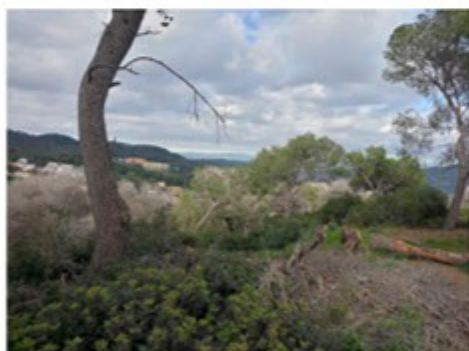
## 2. bifurcació cap a la zona boscosa

Es tracta d'un sender per accedir a una zona boscosa de l'obaga, però acumula molt paper higiènic i restes de runa diverses. Es veuen tronc a terra fruit de treballs de manteniment forestal, suposadament per gestionar els pins secs.

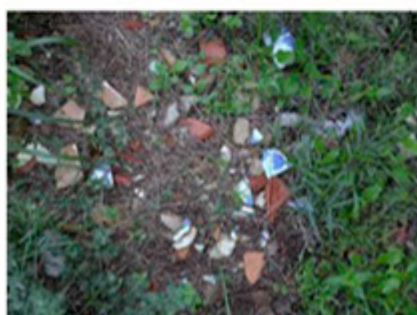
### 3. sender a l'obaga

És una petita vall amb molta pendent i molt boscosa però amb molta brossa, algunes restes molt antigues amb teles i restes de ceràmica, ... i altres més modernes i de grans dimensions: matalassos, peces de motos, olis de motor, vidres...

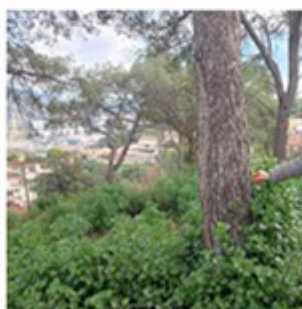
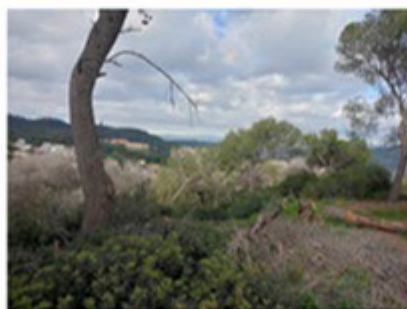
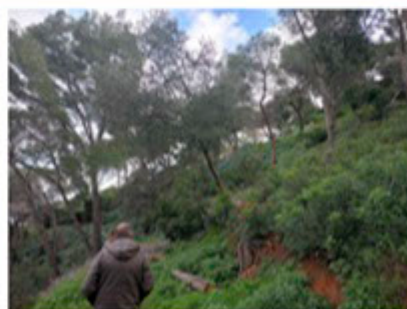
## 5. sender cap a carrer de capçanes

Abunden espècies invasores com l'acant, i el seneci, però també espècies autòctones com el llenticle, el galzeran, etc.

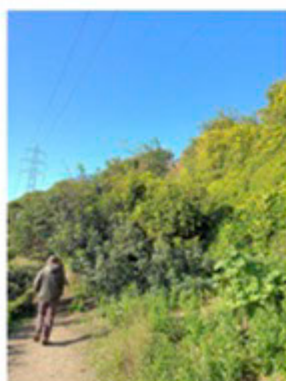
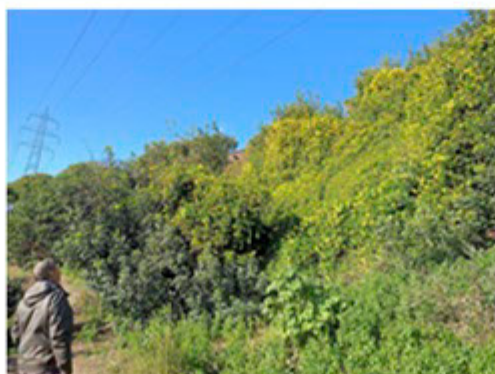
## 9. cases amb fruiters i plantes exòtiques invasores

En aquesta zona amb algunes construccions habitades trobem una barreja d'antics arbres agrícoles amb un dels punts amb més concentració de seneci, espècie invasora.
